中華民國第 62 屆中小學科學展覽會 作品說明書

把學校塗綠——教學場域綠建築化

學校名稱：國立暨南國際大學附屬高級中學

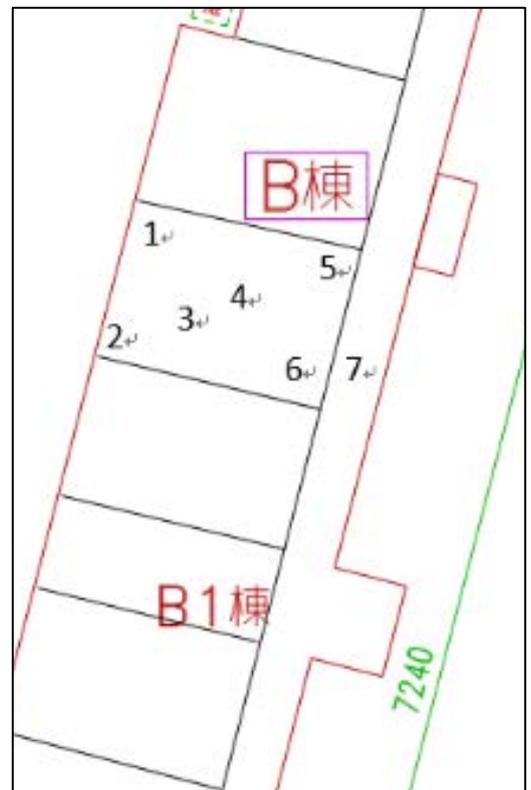
圖(六)：調查地點位於埔里一標的國小 B 棟三樓 605 教室

表一：測點位置說明

測點 1	教室內的導師辦公桌
測點 2	每間教室附設的小陽台
測點 3	教室內、鄰近小陽台的學生座位
測點 4	教室內、正中間的學生座位
測點 5	教室內、靠走廊的前門
測點 6	教室內、靠走廊的後門
測點 7	教室外的走廊

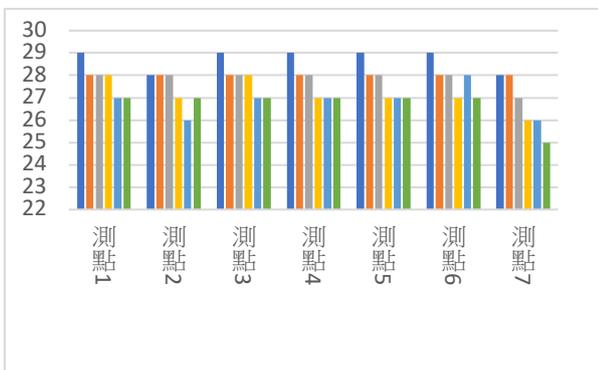
圖(七)：8/5、8/6 各時段所測得開燈關窗之溫度

在溫度調查前期(8月5日、8月6日)，我們先預設了五項控制變因(關燈開窗關電扇、開燈關窗關電扇、開燈開窗關電扇、關燈關窗關電扇、開窗開燈開電扇)，但我們發現，起初預設的變因，對實驗結果的影響不大，所以在進行後續測量時，選擇減去部分變因(圖七、八)。

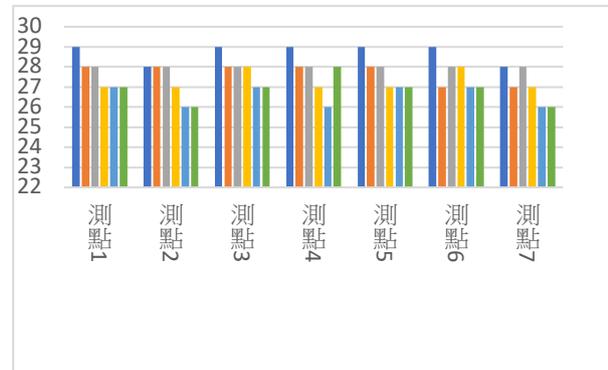
圖(八)：8/5、8/6 各時段所測得關燈關窗之溫度

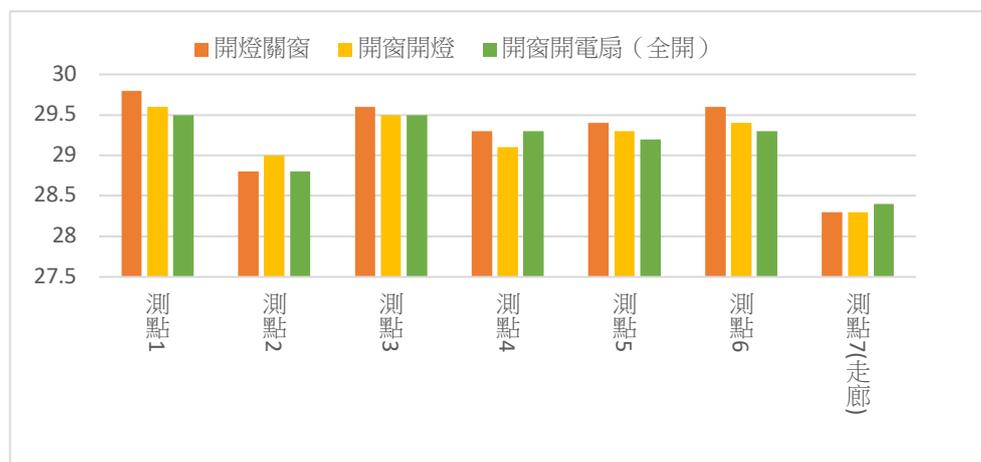
測量結果如圖(九) 室內溫度最高的地方是測點1跟測點3(共通點是都靠北邊)。室內溫度最低的地方是測點5，比同是在東邊且靠門窗側點六的溫度來得低，我們認為有可能是因為風向的不同，進風量的差異導致測量結果不同。就人體感知而言，不管在側點幾、是否下雨，都會感到非常悶熱。

圖(九)：由圖表可知，最高溫與次高溫分別在測點一和測點三

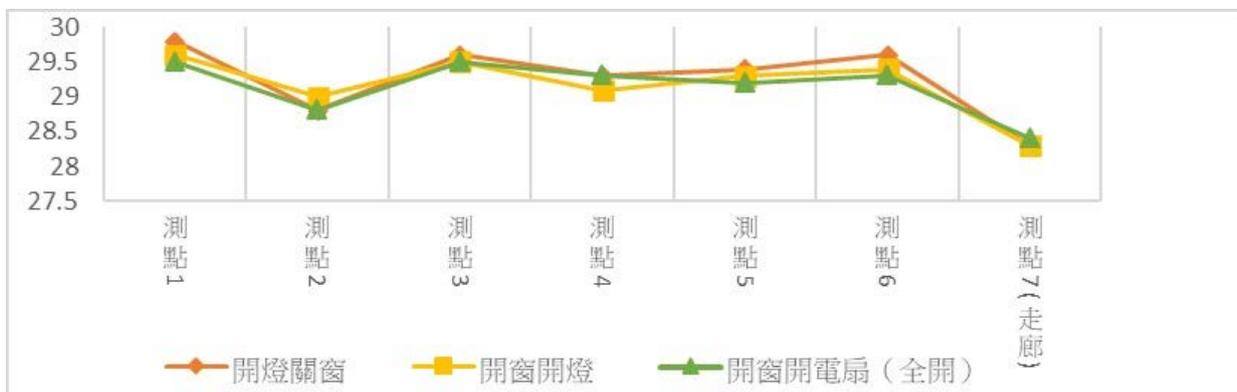
在測量時期，導師桌溫度普遍偏高，我們推測導師的座位離聚熱層太近，而聚熱層佔導師空間總體積的三分之一。

圖(十)：測點一(導師桌)在三個變因之下都是最高溫

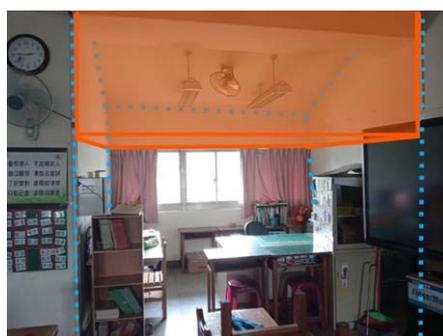
圖(十一)：聚熱層體積佔超過三分之一的導師作業區

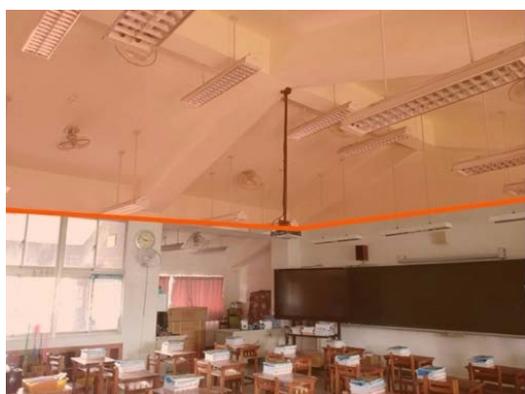
且就測量結果而論，發現開電扇氣溫不一定會下降，有時反而會上升，推論為教室電扇位於聚熱層內，將層內的熱氣吹下來，導致溫度上升；就人體感知而論，由上方電扇吹出的風，有點溫熱，但側邊電扇吹的風，是涼爽的。

圖(十二)：教室內 8 個風扇有 6 個在聚熱層內

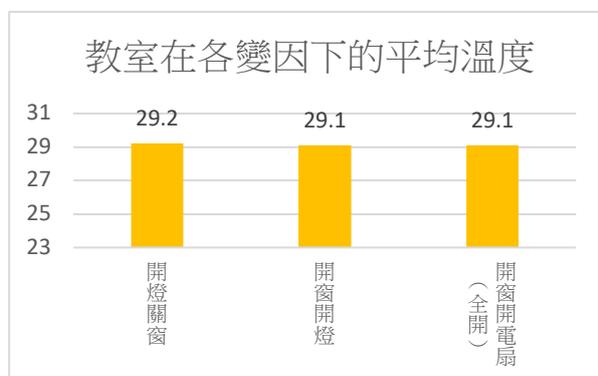
圖(十三)：教室內的平均溫度在開電扇和沒開電扇的情況下都沒有太大的區別

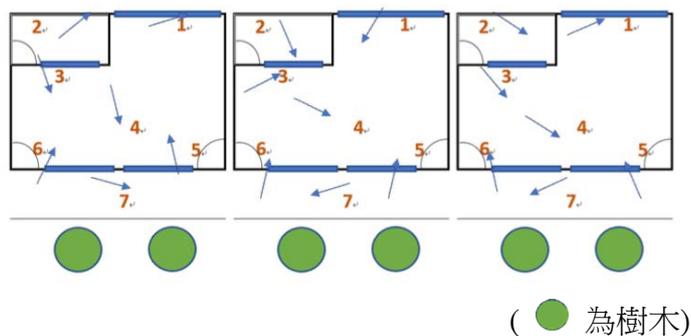
圖(十四)：八月份第六次勘查風向示意圖

在量測過程中，室內的風向會受室外風吹進來的強弱而有所改變，導致室內風向不固定。不同天、同一個測點、同一個時段風向會不一樣甚至是相反。在短時間內，無法找到一個固定的風向，推測應是建築物開窗的方向與室外風向不一致，開窗的方向並不是直接朝著室外風吹的方向（因為建築物的走向），造成風不能直接吹入建築物內，而是在建築物間不停推撞後才進入室內。導致有室內風微弱的現象。以下是我們觀察到的現象：室內只有很微弱的風，如測點 3、4 有時難以測到風向。靠近室外的位置，測點 1、2、5、6、7，風向就較為明確。當風速較小的時候，室內會因為空氣流通不足，使室內熱氣無法透過對流散到戶外去，造成室內悶熱。

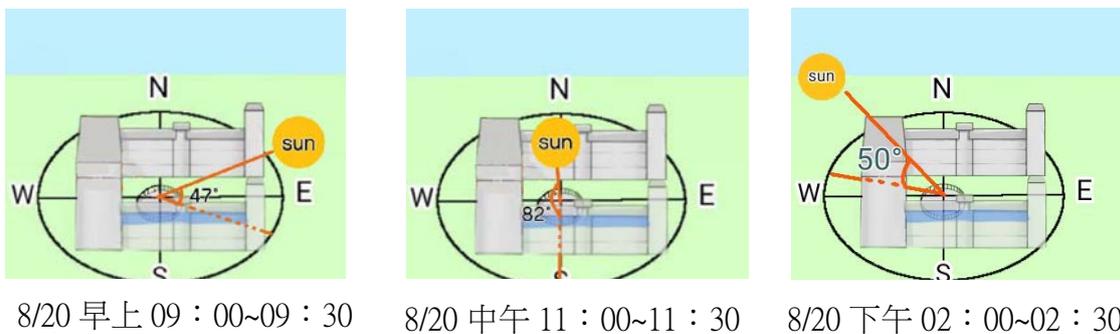
太陽大致軌跡為東南—南—西，與建築物整體走向近乎平行，因建築物本身走向和教室內的規劃使西北方與東南方無法開窗，導致了教室內無直射的陽光，在無人工光照下室內光源大多為建築物反射的光線。且太陽照射方位角會使教室位置與樹蔭無法重疊，導致室內增溫無法減緩

圖(十八)、圖(十九)、圖(二十)：8/20 當日太陽軌跡示意圖

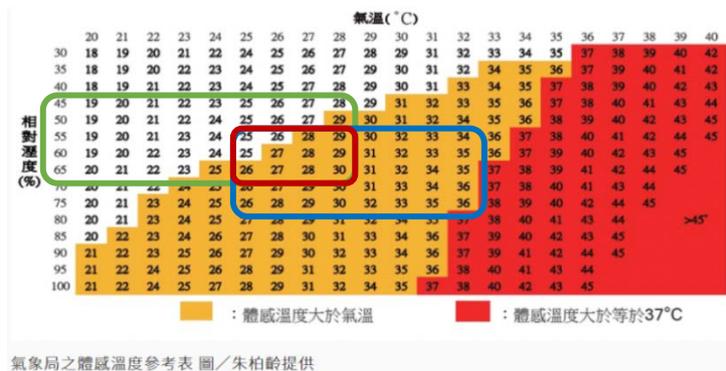
在濕度調查後，我們查詢了濕度與溫度對應表，而我們測得之數據與舒適的體感溫度重疊的地方佔少數，就實際在教室裡待了一個多月的我們而言，也認為在教室裡的感受不是很舒服。單從濕度看，我們的數值大多在舒適濕度的範圍內；而從溫度看，我們的數值大多是超出舒適的範圍，因此我們認為相較濕度，溫度為造成室內體感不舒適的主要原因。此外，我們也想到，人體因熱流汗也會影響濕度的舒適與否，不過這方面的調查不包括在我們的研究範圍內。

圖(二十三)：綠色框線為人體會感到舒適的範圍；藍色框線為在調查場預測得的範圍；紅色框線為重疊範圍

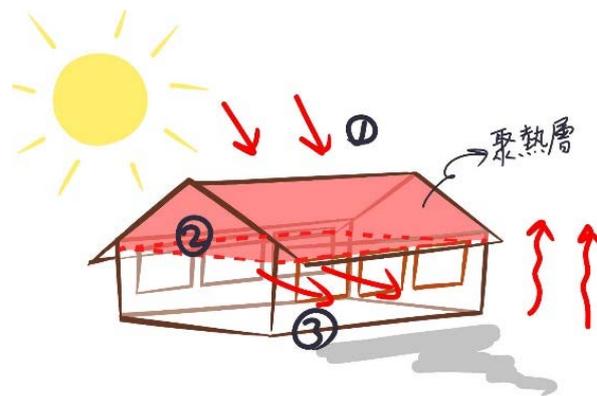
圖(二十四)：熱能三象圖

編號	建築部位	定義問題	課題	對策
1	建築殼外部環境	讓熱慢一點或不要 進來	減少屋頂、地板、 牆壁的輻射熱	反射陽光、增加陰 影面積、減緩導熱
2	建築殼本身環境	減少熱的停留時間	增加室內、聚熱層 通風量	減少聚熱層、增加 室內空氣對流
3	建築殼內部環境	讓熱快速排出	空氣流通	增加通風換氣量

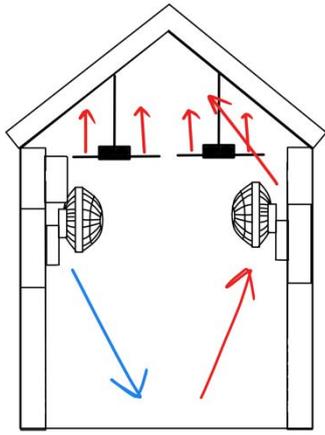
圖(二十五)：側面電扇風向示意圖

2. 改變電扇方向與位置。目的是為了將聚熱層內的熱氣排散。增加吊掛電風扇，並轉換電扇轉的方向（向上吹），增加聚熱層內的空氣流通，將上方熱氣從通氣孔吹出，將現有的電扇改成壁扇，從側面將聚熱層下方熱空氣吹出。

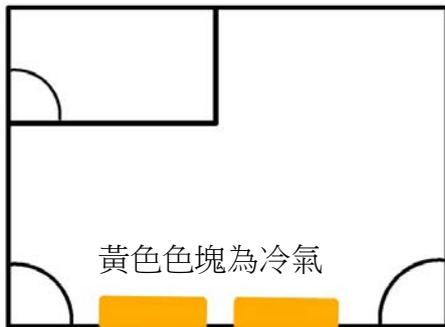
圖(二十七)：冷氣裝設位置示意圖

- (1) 冷空氣下降，所以冷氣要裝在一定的高度以上，但也不宜過高，會使操作不便和下部空氣偏高，所以，不宜高於 2 米。
- (2) 根據我們教室內氣溫的調查，室內氣溫最高點分別位於測點 1 及測點 3，最低為測點 6，因此將冷氣裝設於氣溫最低的側點，將冷空氣吹至教室內氣溫較高處。
- (3) 考慮到熱能散失效果，必須當心通風是否良好，吸入口和牆壁的距離應維持在 50 公分以上。排出口及牆壁間之裝設距離應該較充裕必須有 1.5 公尺以上。

- (4) 避免裝在陽光直射的地方。
- (5) 分離式冷氣機配管要短，儘可能安裝貼近室內機，其冷媒連接管適合在 10 公尺以內並避免太多彎曲，不然會大幅降低冷氣機能源效率。
- (6) 安裝時應當心吹出熱風的地方不會影響鄰人之地點。

二、 在不改造建築結構的情況下，我們認為種植植栽本應為最有效的，但其時間成本較高，因此無法在短時間內達成目的。因應國中小配置冷氣的政策，在文中有提及冷氣的正確擺放位置，應放置在教室內溫度最低且風向明確往教室內吹的位置，使教室內可以降低冷氣使用能源還能快速降溫。根據教室內冷熱空氣的流動，我們判斷應將教室冷氣裝設於靠近走

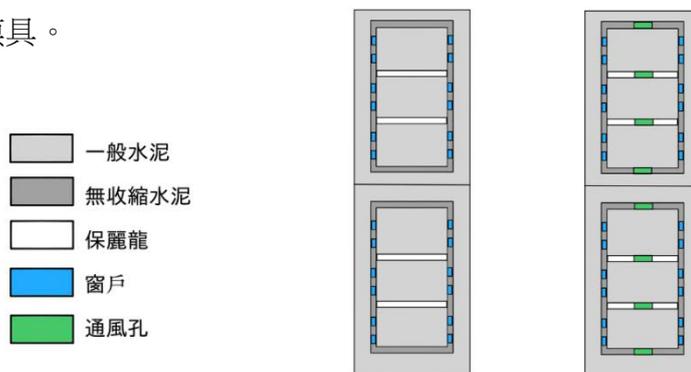
圖(二十九)：模擬小屋設計圖

地板尺寸：長 60 公分 × 寬 48 公分 × 高 2 公分

小屋尺寸：長 40 公分 × 寬 18 公分 × 高 19 公分，五角形牆面的兩斜邊皆為 10.5 公分，牆壁厚度為 1.5 公分。

第一次與校方提出改建方案後，我們決定製作模擬小屋以確認我們設計的方案是否可行。我們一共製作兩棟，一棟為實驗組，一棟為對照組，每一組為並排的兩棟房屋。模擬小屋的材料為水泥，為了灌漿，原本我們團隊是想要用紙板當作模具，但是想到紙會吸水，所以最終採用木板當作模具。

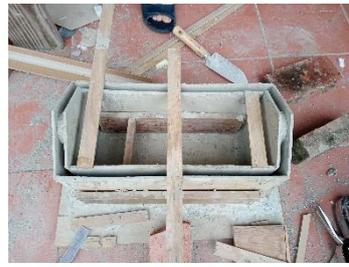
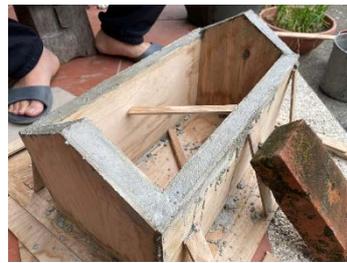
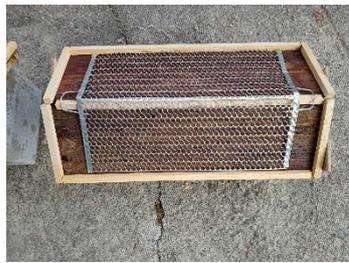
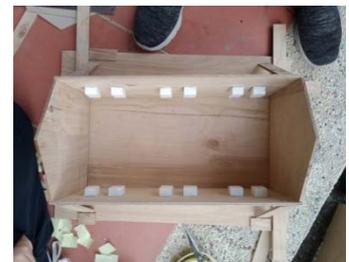
因為模擬小屋的四壁是一體成形的，為了避免牆面脫落，我們將烤肉網剪成適當大小並凹成直角，放置在水泥牆裡面，確保水泥牆之間的連接處是牢固的。窗口的空缺部份，我們是將已經切成小塊的保麗龍塊，用碼釘槍釘在木板與木板中間上，這樣就能夠保留窗口。小屋的屋頂材料也是水泥，同樣以烤肉網作為其中的支架。

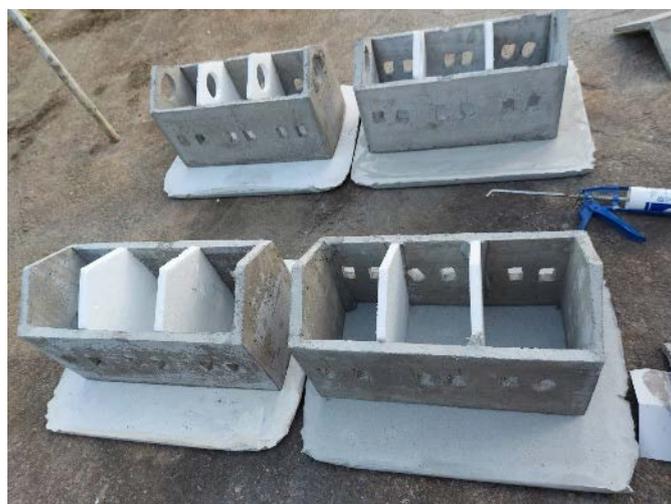
完成後的模擬小屋為一大長方形房屋，最後用保麗龍板當作隔間用的牆壁就完成了，在模具製作完成後，我們將屋身與屋頂結合，並以塑膠黏著劑作為補強，將四壁與屋頂間的縫隙填滿，在實驗中才可呈現，研究地點聚熱層內無空氣流動進出的環境

圖(三十八)：上面為開窗實驗組；下面為沒開窗對照組

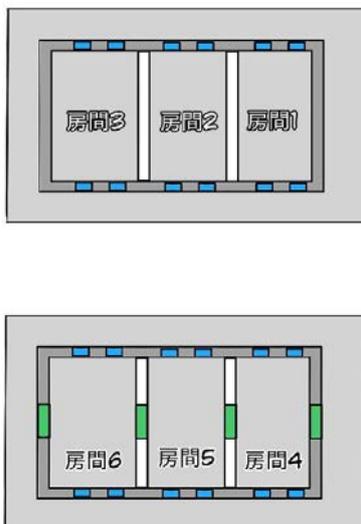
圖(四十)：第一階段實驗小屋放置位置圖

在此次實驗時，我們將小屋並排放置於五樓樓頂，無太陽直射之處，與環境調查地點之方位一樣呈東西向。在此研究調查中，我們的測點為兩間小屋的窗口，包含三間無開窗及三間有開窗。以鹵素燈照射，並用帆布罩住。此階段實驗我們進行了兩次。

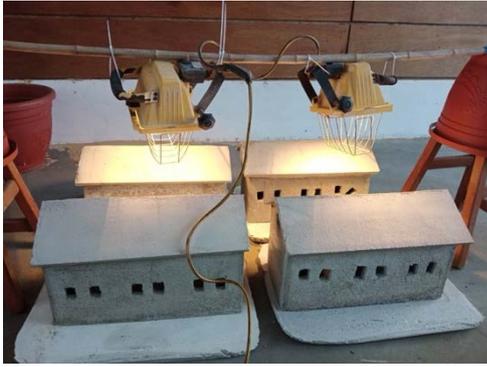
圖(四十一)：模擬太陽與模擬小屋位置示意圖

我們考慮到天然熱源可能會影響實驗結果，為了使兩組小屋能夠接受到同等的光源照射，實驗以鹵素燈當作加熱來源，固定加熱來源及時間，並以帆布蓋置，保留鹵素燈的溫度。

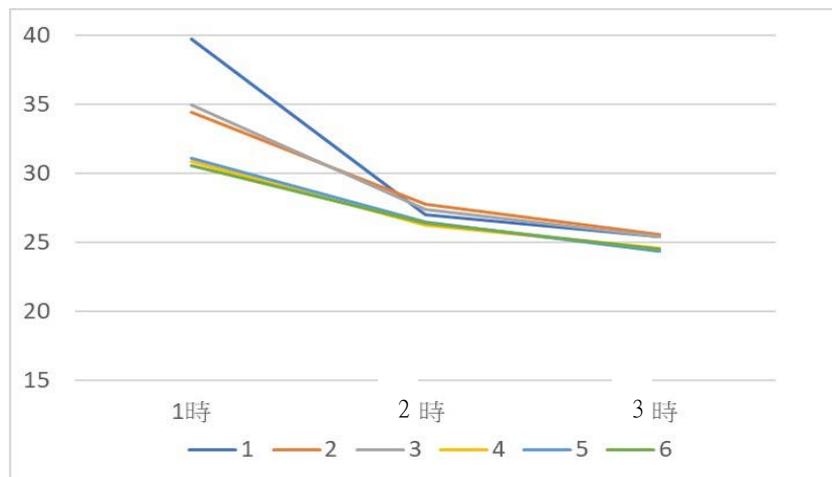
圖(四十三)：小屋第一次調查數據

一、依第一階段調查結果，從圖(四十三)、圖(四十五)、圖(四十六)可以發現，在照射四個小時鹵素燈後，有開窗的初始溫度較低，且在一段降溫過程後，溫度依舊較低。圖(四十三)第一次實驗時，因放設位置，開窗的B組小屋在冷卻過程中，一側屋頂有段時間會被太陽直射，我們推測這導致其初始溫度大於沒開窗的，在後面之調查，其溫度下降到沒開窗的小屋之下，並保持較低的溫度。

- (一) 從數據可發現，沒有開窗的線條起伏較大，散熱較快；有開窗的線條起伏較小，但整體降溫後的平均溫度還是低於沒有開窗的小屋。

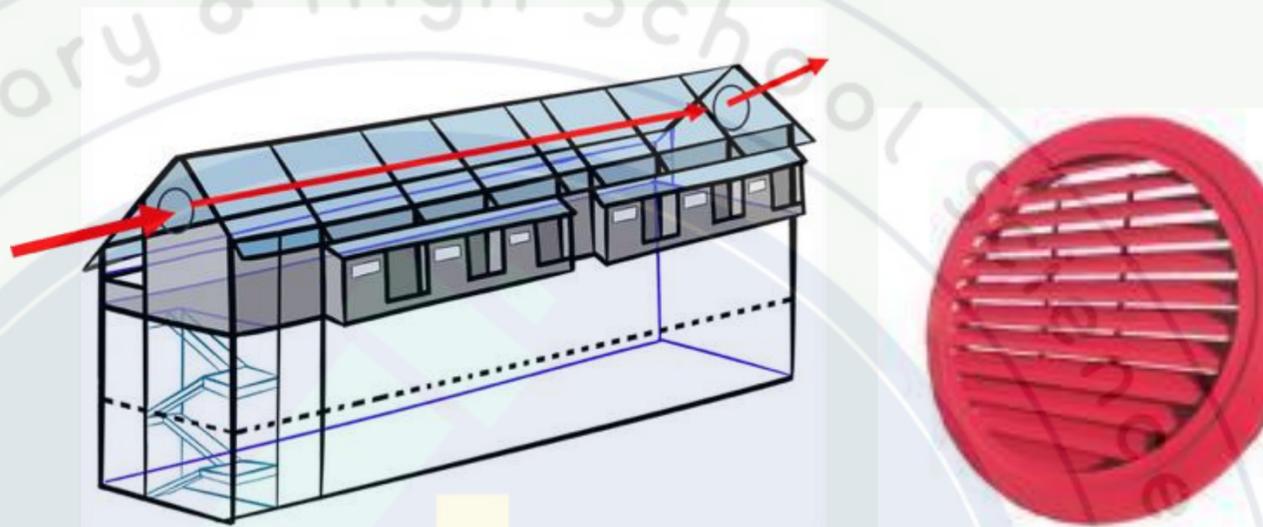
一、開設大型通氣孔

使聚熱層的熱空氣能夠流通

1. 開設大型通氣孔。目的為讓聚熱層的熱空氣流通。將黑板一側和佈告欄一側、位於聚熱層範圍內的牆壁開設一個圓形的大通氣孔，使教室至教師辦公室之間的上方熱空氣能夠流通，而熱氣最後會排出建築物外。

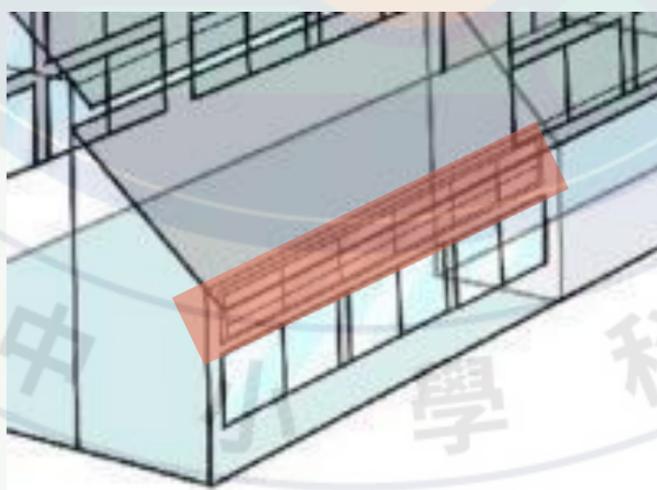
減少聚熱層體積

※橘色區域為開窗位置

3. 在聚熱層內開窗。在窗戶上方牆壁加裝透氣孔，可以減少聚熱層體積，排出熱空氣，再透過風扇將冷空氣引入室內，兩者互動可減少熱效應，進而達到降低溫度的目的。

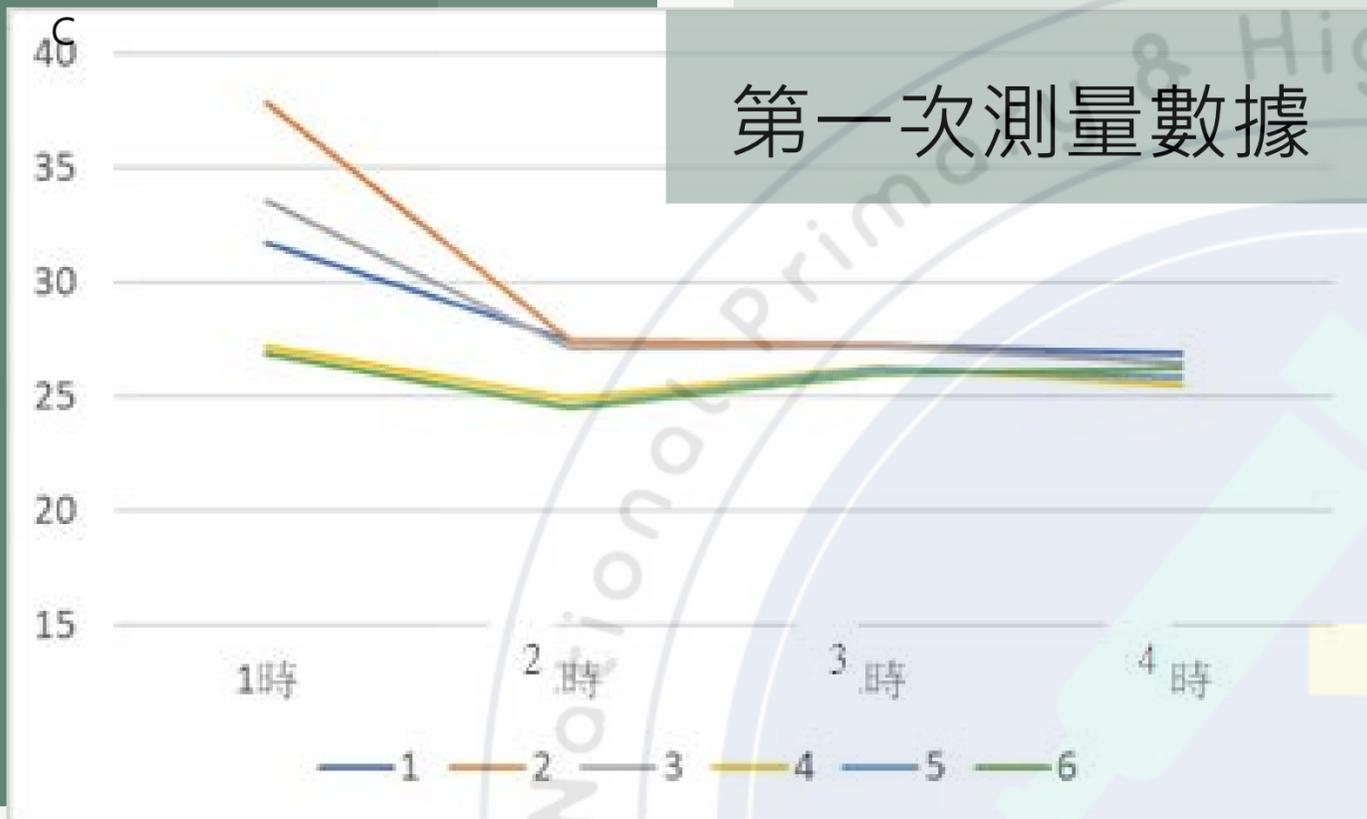
- 沒有開窗的小屋(1、2、3)折線起伏較大→散熱較快

2.有開窗的小屋(4、5、6)雖然線條起伏較小，但也有持續降溫，最後的溫度比無開窗小屋還要低1~2°C

3.第一次測量4、5、6溫度有小幅上升，推測原因為過程中有照射到陽光

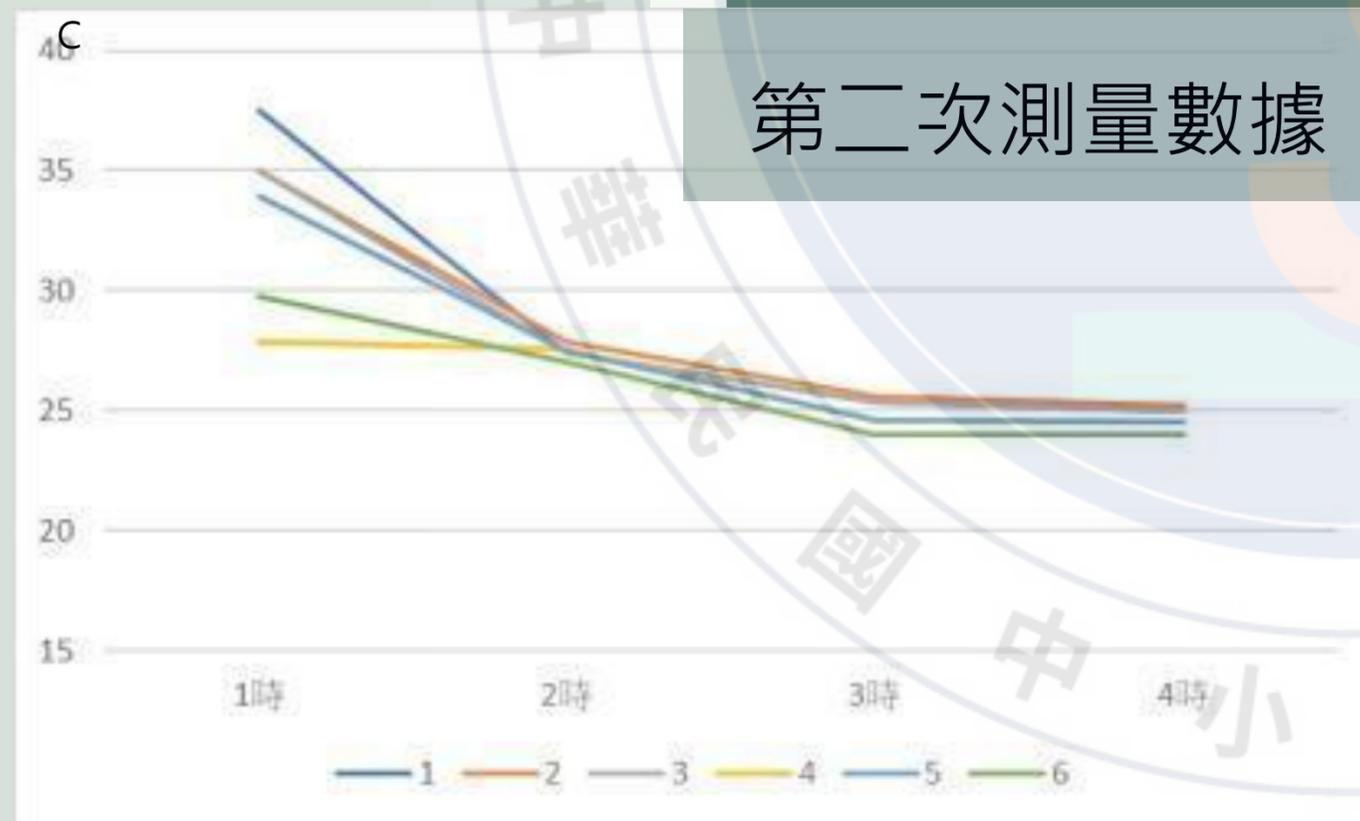
開電扇對散熱效果之影響

1. 如以第三點為初始點，
可得知3rd~5th階段，
有開洞的小屋溫度下降
幅度較大。
2. 推測為有開洞的小屋通
風較好，散熱速率快。
